地震により損傷したアンカー付土留め壁の健全性調査について

About the soundness investigation of the earth retaining wall with anchor damaged by the earthquake

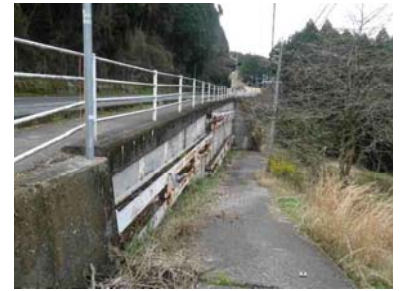
本調査地は、昭和60年頃道路改良工事に伴い施工され、約30年近く経過したアンカー付土留め擁壁である(写真1)。アンカー工は、上段がSEEE F50TA(N=10本)、下段がSEEE F70TA(N=7本)の合計17本が施工され、設計アンカー力及び定着時緊張力、アンカー長等に関する緒元は不明である。

写真1. 調査地全景

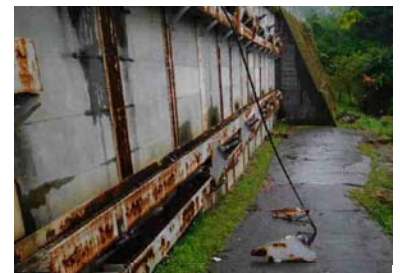
平成28年4月に発生した熊本地震後の点検により、2本のアンカーの破断が確認され、1本はアンカーが約6m飛び出しており(写真2)、他の1本はアンカーの頭部背面での破断が確認された。その他にもアンカーの支圧板の回転(写真3)や、コンクリート擁壁のクラック等の変状も発生しており、平成28年6月には、アンカーの健全性調査が実施されている。図1は、平成28年6月に実施されたリフトオフ試験結果におけるアンカー健全度区分を緊張力分布図に整理したもので、過緊張と緊張力の低下が混在する状態であった。ここで、アンカーの緒元が不明なため、設計アンカー力を許容アンカー力とし、アンカー破断箇所については降伏引張り力の90%(E+評価)と仮定した。

写真2. アンカーの飛び出し

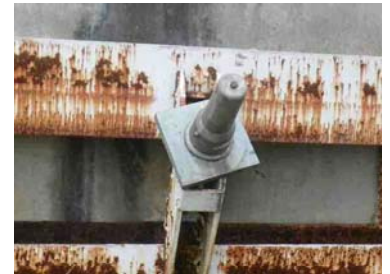
写真3. 支圧板が回転したアンカー

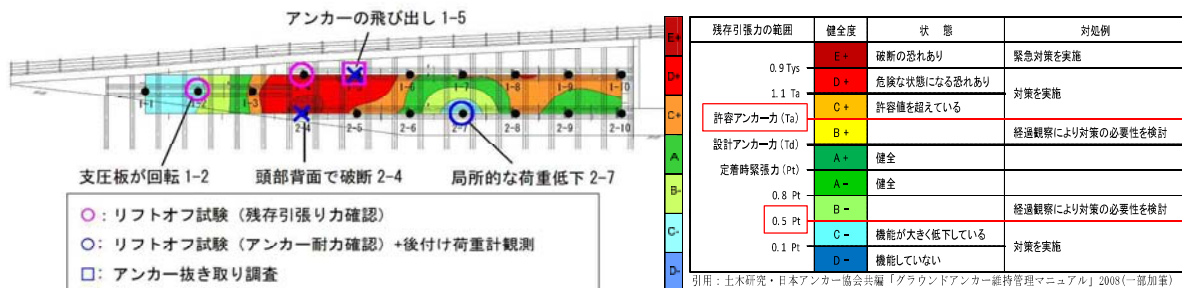
図1. アンカー健全度区分図と試験位置

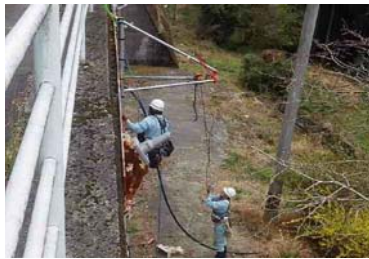
アンカーの飛び出しが見られたNo1-4について、2t用のチェンブロックを用いた抜き取り調査を実施し、アンカー頭部から約14.4mで破断していることを確認し

写真4. アンカー抜き取り調査状況

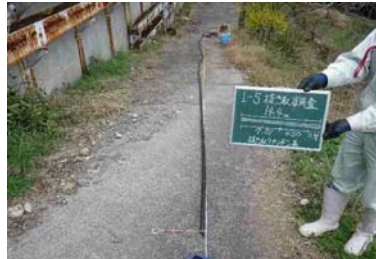
写真5. 破断アンカーL=14.4m

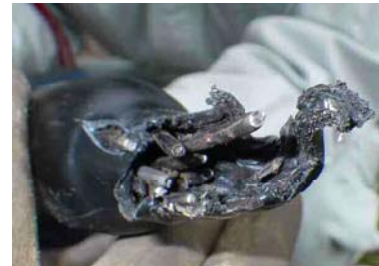
た（写真4，写真5）。破断面は，写真6に示すように，カップアンドコーン形状を呈しており，斜面変状による応力破断での飛び出しであることが推察される。

写真6. アンカー破断面

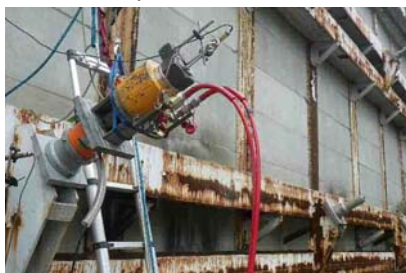
写真7. アンカー耐力確認及び後付け荷重計設置状況

アンカー緊張力の増加領域内で局所的に緊張力が低下しているNo2-7（既存調査結果：残存引張り力  $P_e=30\text{kN}$ ，許容アンカー力比  $R_{ta}=7\%$ ）について，許容アンカー力  $T_a=428.4\text{kN}$  までのアンカー耐力を有するか載荷確認を行った。試験の結果，図2に示すように残存引張り力  $P_e=13\text{kN}$ （許容アンカー力比  $R_{ta}=3\%$ ）に比べさらに緊張力が低下しており，載荷により荷重増加は見られるものの最大試験荷重  $T_t=242\text{kN}$ （許容アンカー力比  $R_{ta}=56\%$ ）付近で緩やかに荷重低下し始め，許容アンカー力までの耐力を有していないことが確認された。また，試験終了時に約  $115\text{mm}$  の残留変位及びアンカー頭部が浮きを確認した。周辺アンカーは許容アンカー力比  $R_{ta}=88\sim 103\%$  での残存引張り力を有していることから，No2-7はアンカー定着部の引抜け等の要因により局所的に緊張力が低下したと推察される。No2-7は，No1-4のアンカー破断と異なり，約  $200\text{kN}$  までは荷重増加が見られることから，再緊張定着を行い，後付け荷重計による緊張力のモニタリングを実施した。その結果，緩やかな緊張力の低下は見られるものの，3ヶ月後において約  $150\text{kN}$  の残存引張り力を有している（図3）。

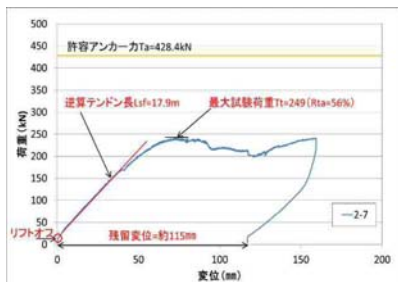
図2. アンカー耐力確認の荷重変位曲線

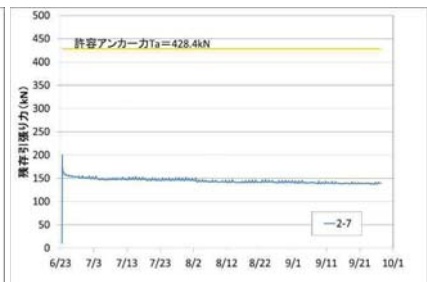
図3. 再緊張後のモニタリング結果

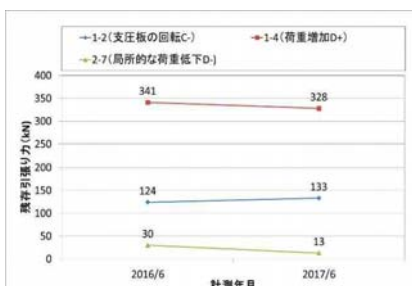
緊張力増加領域のNo1-4（D+判定），支圧板が回転しているNo1-2（C-判定）及び局所的な荷重低下のNo2-7（D-判定）についてリフトオフ試験を実施し，前回調査との比較を行った。No1-4とNo2-7は約  $20\text{kN}$  の低下，No1-2は約  $20\text{kN}$  の増加と顕著な緊張力の変化は見られない（図5）。図6の逆算テンドン長の比較において，抜き取り調査で  $L=14\text{m}$  のアンカー長を確認したNo1-5は，周辺の逆算テンドン長と同程度の長さであることからアンカー体付近で破断している可能性が高いと考えられる。

図5. 残存引張り力の経年比較

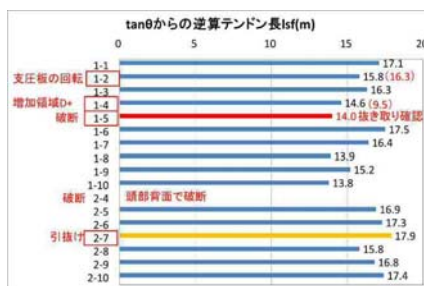
図6. 逆算テンドン長の比較

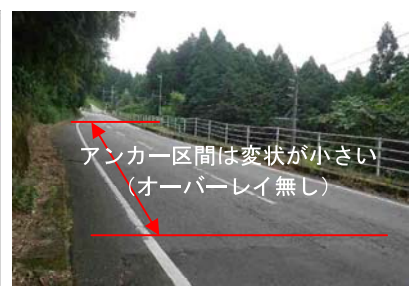
写真8. アンカー区間の道路状況

地震によりアンカーの損傷が確認された道路土留め擁壁の調査を行った。その結果，アンカーの損傷について，応力破断（過緊張破断）とアンカー定着部の引抜けと推察される形態が異なるアンカーの損傷が確認された。また，地震後のアンカーの過緊張領域や緊張力低下領域の経年変化について，軽微な緊張力の増減は見られるものの，アンカー対策区間は1年経過した現在も道路補修（オーバーレイ）の必要はなく，道路機能を維持していることが確認された（写真8）。今後も，防災面や維持管理におけるアンカーの損傷形態や抑止対策の粘り強さの評価を含め，保全対象の機能と安全性の確保に向けた取り組みと事例収集を継続していきたい。最後に，ご指導ご協力いただいた関係各位に深謝いたします。
