## ■アンカー緊張力および温度を用いたグラウンドアンカーの維持管理

Maintenance Method of Ground Anchor using Tensile Load and Temperature of Anchor

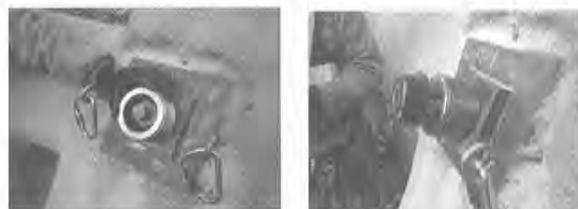
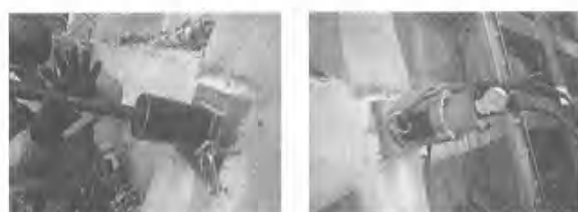
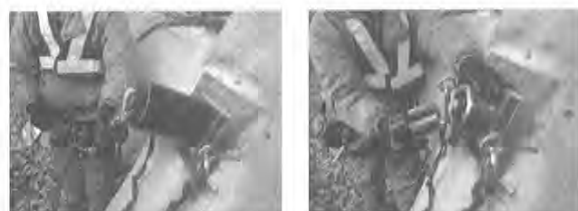
写真-1 余長の短い旧タイプアンカーにおけるリフトオフ試験用再緊張治具

a) インナーカップラーの設置  
b) くさびの設置

c) アウターカップラーの設置  
d) SAAM ジャッキの設置

e) レンチによるトルク作用  
f) くさびの解除

を接続することでリフトオフ試験の実施が可能である。これに対し、1988年以前の旧タイプアンカー等に見られるテンドン余長が短いくさび定着タイプ、あるいはPC鋼棒等のナット定着タイプでは、頭部へのアタッチメントの装着が不可能なためリフトオフ試験が困難であった。これに対し、写真-1に示す新たに開発を行った再緊張用治具を用い、アンカー頭部の定着具に直接この治具を設置してアタッチメントと接続することで、容易にリフトオフ試験の実施が可能となった<sup>9)</sup>。再緊張用治具の設置にあたっては、アンカー頭部に設置したインナーカップラーにセッター付きくさびを挿入し、その後アウターカップラーおよびテンションバーを設置後、ラムチェアー、ジャッキ本体の順に装着して、止めナットで固定する手順で行う。試験載荷時のアンカー頭部との接続は、セッター付きくさびによりアンカー頭部を直接引上げる構造となっている。また、リフトオフ試験後のセッター付きくさびの解除は、荷重除荷後にジャッキ本体、テンションバーを取外し、その後テンションバー設置穴にくさび取外し用ボルトを挿入し、インナーカップラーとボルトを螺合させ、レンチ等によりトルクをかけることで容易に行うことが可能である。

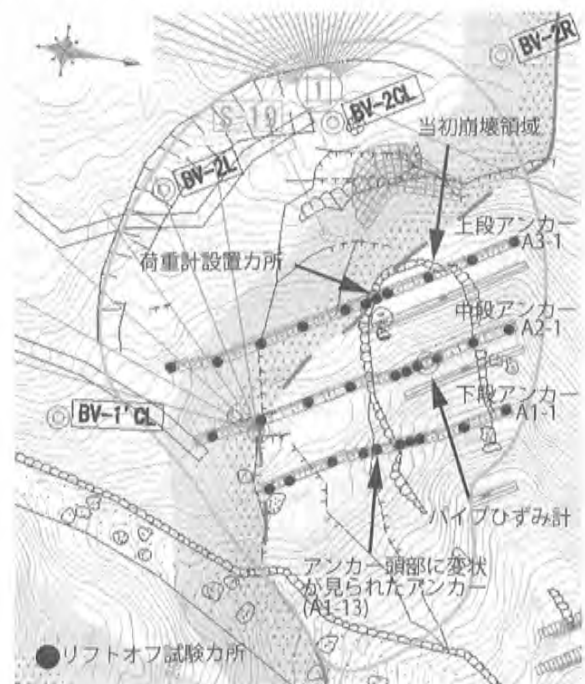
図-1 現地の平面図

アンカー施工後に変状がみられるのり面を対象に、SAAMシステムを利用したアンカー緊張力の面的調査および既設アンカーへの荷重計の設置を実施した。図-1に現地の平面図を示す。本地点は上部に比較的大きな地すべりブロックが複数存在し、アンカーはその末端ブロックの地すべり抑止のため設置された。アンカーは当初崩壊が発生した北側領域を含む位置に施工された3段のコンクリート擁壁の下段に23本、中段に30本、上段に33本の計86本の施工が行われ、使用されているアンカーはスーパーフローテックアンカー (SFL-3)、設計アンカー力は414.5kN、定着時緊張力は待受け効果を期待し161kNから220kNであった。また、アンカー長は当初崩壊が発生した北側においては最短9mと短いのに対し、

SAAMジャッキを用いたリフトオフ試験により残存引張り力の面的分布を求めた。リフトオフ試験を実施した試験箇所は、図-1中の●印で示す下段、中段がそれぞれ10本、上段が11本の計31本である。写真-4はリフトオフ試験状況を、表-1および図-2は面的調査を実施して得られた設計アンカー力に対する残存引張り力の比 ( $R_{td}$ ) およびその分布を示したものである<sup>11)</sup>。本地点では、アンカーテンドンの降伏引張り力 ( $T_{ys}$ ) の90%を載荷してもリフトオフが確認できない過緊張アンカーが、下段においてはA1-14より南側、中段においてはA2-13より南側、上段においてはA3-17より南側の領

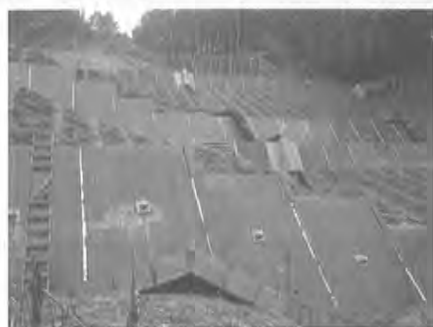
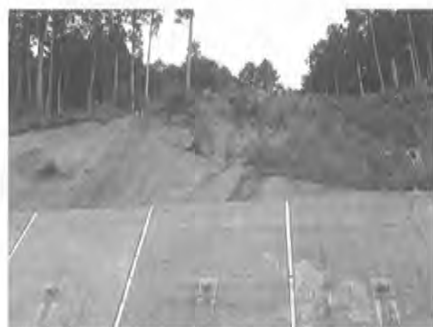
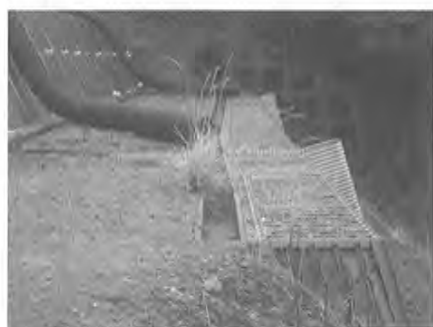
写真-2 現地の変状状況

a) U字水路の変状と全景

b) 吹き付けコンクリートの亀裂

c) かご枠工の押出し

南側に行くに従いアンカーの定着までの層が深くなるため長くなり、最長は33.5mとなっている。なお、アンカー体長はいずれも4.5mである。現地では、主に中央から南側において写真-2に示すU字水路の変形、吹き付けコンクリートの割れ、かご枠工の押出し等の変状が見られた。また、下段のA1-13アンカーにおいては、写真-3に示すようにアンカー頭部キャップの割れ、支圧板のズレが確認された。

域に存在し, それより北側の領域では緊張力の低下が見られる。現地を確認されたU字水路の変形, 吹き付けコンクリートの割れ等の変状, および下段のA1-13アンカーにおけるアンカー頭部キャップの割れは, いずれも過緊張領域と緊張力低下領域の境界付近に位置している。本地点の各アンカーの定着時緊張力は, 待受け効果を期待し設計アンカー力の50%程度(161kN~220kN)であるため, 過緊張が確認されたアンカーは定着時に対し著しく緊張力が増加した状態となっている。これに対し, 北側の当初崩壊が発生した領域については, 定着時に対し30%以下の緊張力を示すアンカーも存在し, 緊張力の低下が認められる。アンカーの緊張力の低下には, 施工時に待ち受け効果を期待し設計アンカー力より低い荷重で定着されている場合があることに加え, 地盤やアンカー体のクリープ, 鋼材のリラクゼーション, あるいは背面地質の影響などによりアンカー施工後に緊張力が低下することが考えられる。著者ら<sup>14)</sup>は安定したのり面でアンカー材料に問題ない場合, 背面の風化程度が顕著なほど残存引張り力が低下する傾向があることを示しており, 面的調査により得られた北側領域の緊張力低下の原因として, 当初崩壊が発生したことによる背面地山の緩みが影響している可能性が考えられる。
