北九州市内の斜面崩壊機構について -その2- 不均質な地下構造の面的把握

1. 目的

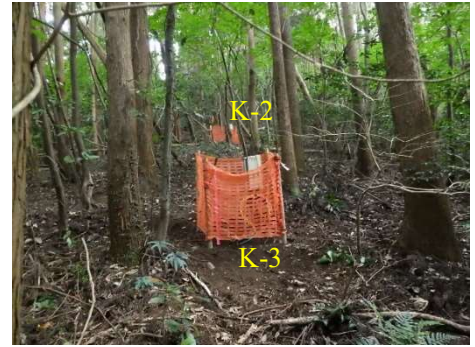
写真-1 K-3 から上方の斜面状況

本稿は、報告（その1）と同じ花崗岩を基岩とする斜面（写真-1）において、斜面の地層・地下水状況を面的に把握し、斜面崩壊に至る機構の推定に関する情報の精度を向上させること目的として実施した表面波探査の成果と崩壊機構の推定、現状における課題について報告する。

斜面方向の S 波速度の分布構造は, 表層の $V_s=140 \sim 170\text{m/s}$ の分布を見ると, K-1 から下方へ 10m, K-2 の下方へ 5m, K-3 の上方へ 3m の範囲に分かれ連続性に乏しく, Nd 値による地層区分のように風化状況が単純ではないことがわかる. 表層には写真-1 のように植生が多く, 起振箇所や受信器が樹木に近い箇所もあり, これらの影響で解析精度に影響が出ている点も懸念される.

Nd 値と S 波速度による地層構造を対比したが, S 波速度の分布構造がより詳細に地下の風化状況を示しており, 深度方向と斜面方向の不均質な地下構造を読み取ることができた. したがって, 表面波探査を先行して実施し 2 次的に地下構造を把握したうえで, 適切なテストピットやモニタリング箇所を選定することで, 崩壊対象層の分布状況, 発生位置の特定に有効なデータ取得に繋がると考える. ただ, 今回調査した斜面は写真-1 にあるように大木の根の影響で探査データの品質に問題があることも考えている. 植生状態の再確認と簡易動的コーン貫入試験を追加 (図-3) し, Nd 値と S 波速度の関係から花崗岩の風化特性を踏まえて斜面の地層構造を詳細に見極めることが課題となる.

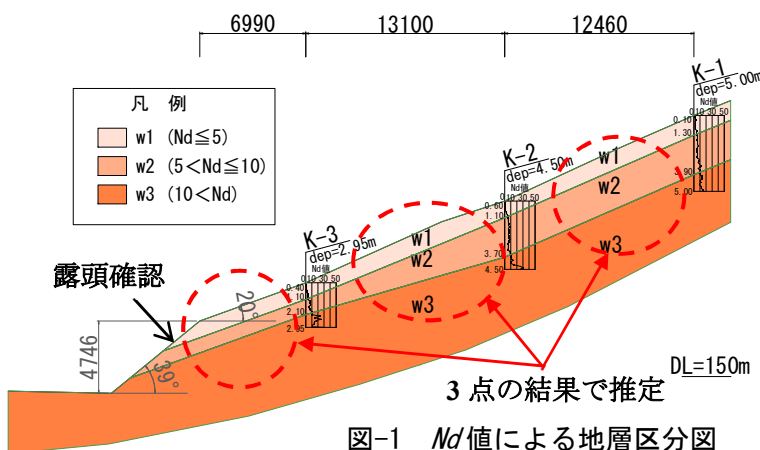
斜面崩壊の予測には、地表面の明瞭な遷急線、段差地形、裸地や植生、地層の強度特性、地下水の浸透状況、誘因となる雨の降り方等の情報が必要となる。地表情報はレーザー測量、赤色立体図のデータから微地形判読の精度向上が認められる。一方で、報告（その1）で示した地中の情報は、簡易動的コーン貫入試験を7m～13m 間隔で実施した3地点（K-1～K-3）の N_d 値と斜面下方の露頭の情報を線で結び地層区分を想定したものであり（図-1）、不均質な風化部、クラック、小断層といった不連続面は考慮されていない。

図-1 N_d 値による地層区分図

斜面の地層・地下水モデル構築の精度向上には、斜面方向、深さ方向の面的連続性の確認が課題と考えられる。そこで図-1の測線で多チャンネル式表面波探査（図-2）を実施して、地盤の工学的性質（剛性率）を反映する S 波速度 (V_s : m/s) の分布構造を把握し、探査による不均質な地下構造把握の有効性について検討した。

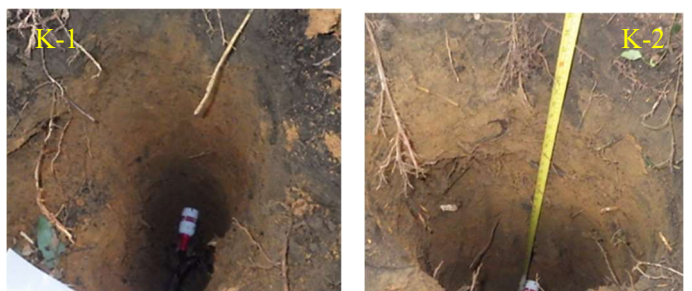
簡易動的コーン貫入試験箇所の S 波速度を見ると, K-1 と K-3 は $Nd \leq 5$ の境界で $V_s=140 \sim 170\text{m/s}$, $5 < Nd \leq 10$ の境界は $V_s=180 \sim 190\text{m/s}$ を示し, 深度方向へ風化が進んでいることが認められた. K-2 の S 波速度は $V_s=140 \sim 170\text{m/s}$ 層が欠如している結果となっている. 写真-2 は K-1 と K-2 のテストピット (深さ 1m) の土層状況で, K-1 と K-2 の色調に明瞭な深度変化は認められなかった.

写真-2 K-1 と K-2 のテストピット (深さ 1m)
